## **DIRECCION DE AUDITORIA UNO**

# **INFORME DE EXAMEN ESPECIAL A LA EJECUCIÓN PRESUPUESTARIA Y VERIFICACIÓN DE PROYECTOS A LA MUNICIPALIDAD DE EL CARRIZAL, DEPARTAMENTO DE CHALATENANGO, PERIODO DEL 01 DE MAYO DE 2015 AL 30 DE ABRIL DE 2018**

**SAN SALVADOR, 16 DE DICIEMBRE DE 2019**

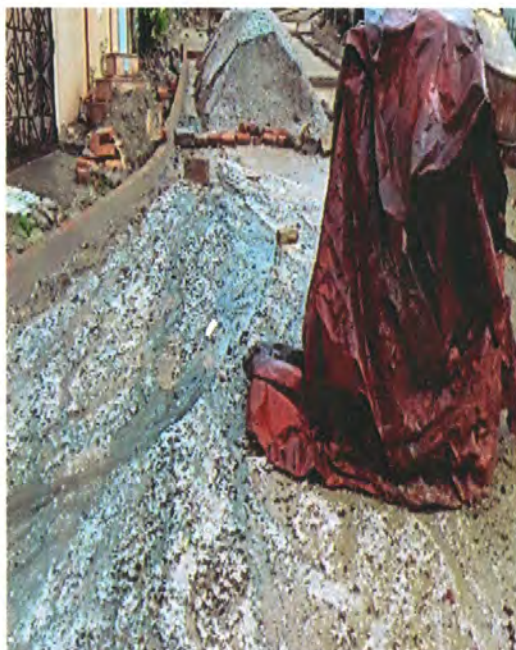
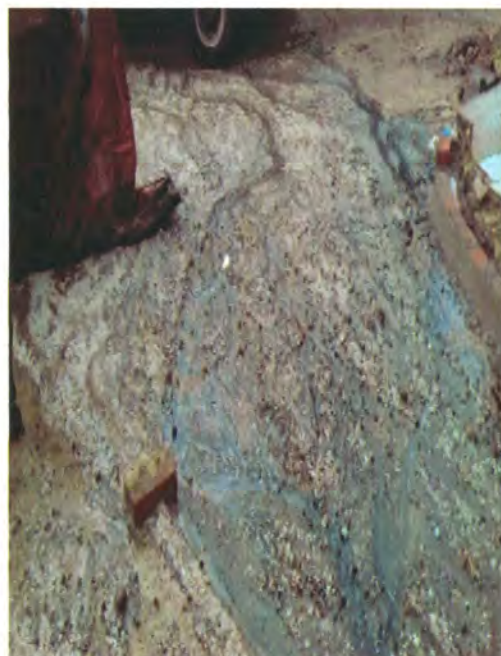
Desperdicio por lluvias en varios sectores.

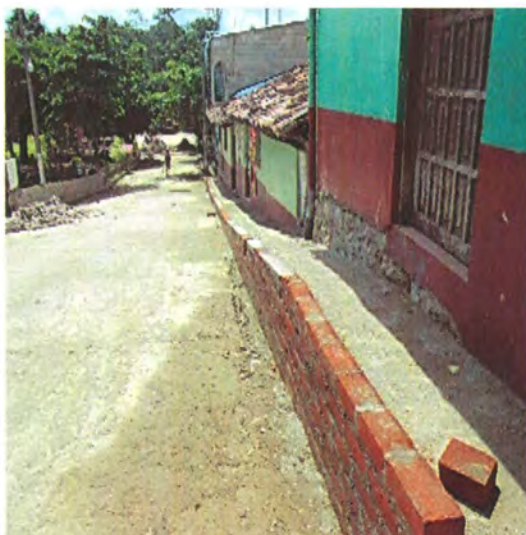
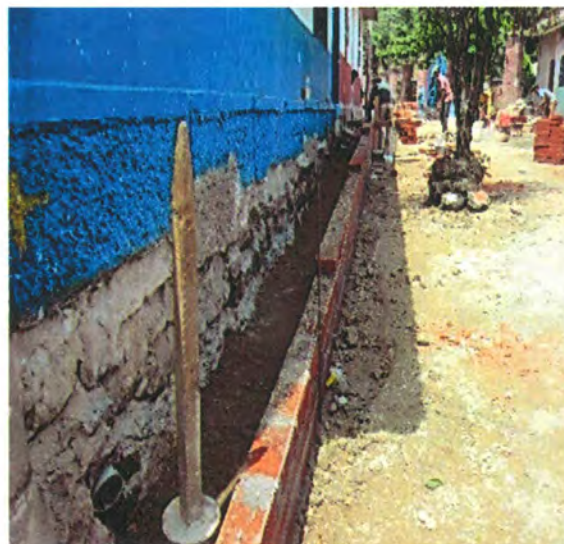
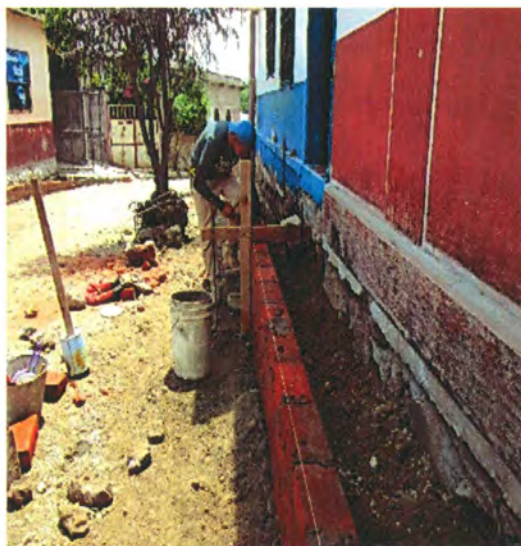
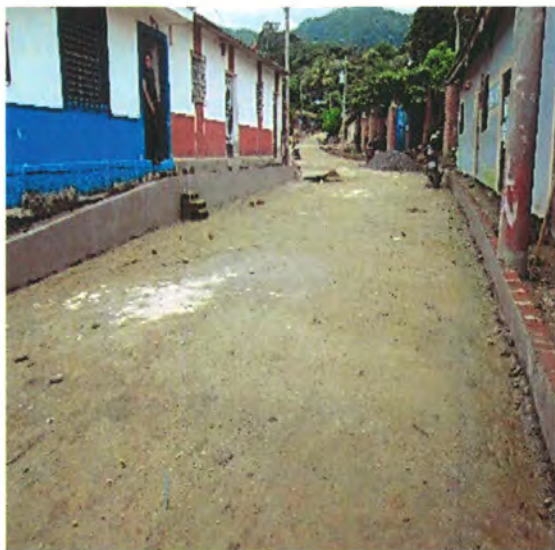
Obras varias:

Cordones de hasta 1.0 mts de alto por las casas existentes.

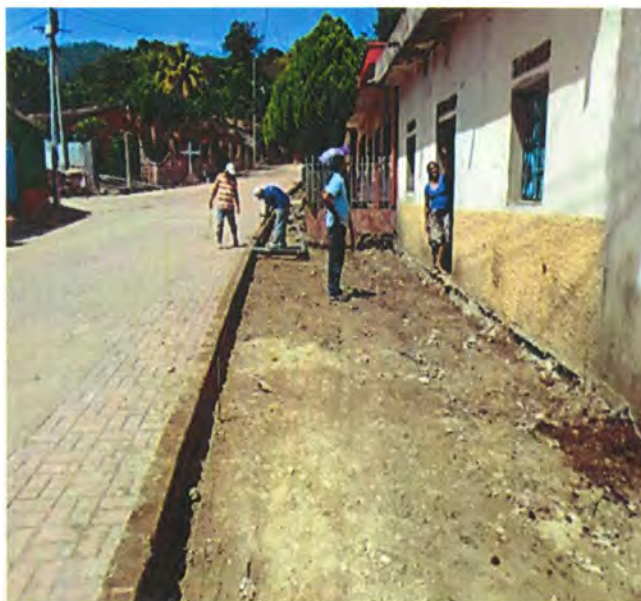
Sobre anchos de acera construidas hasta de 2.0 mts

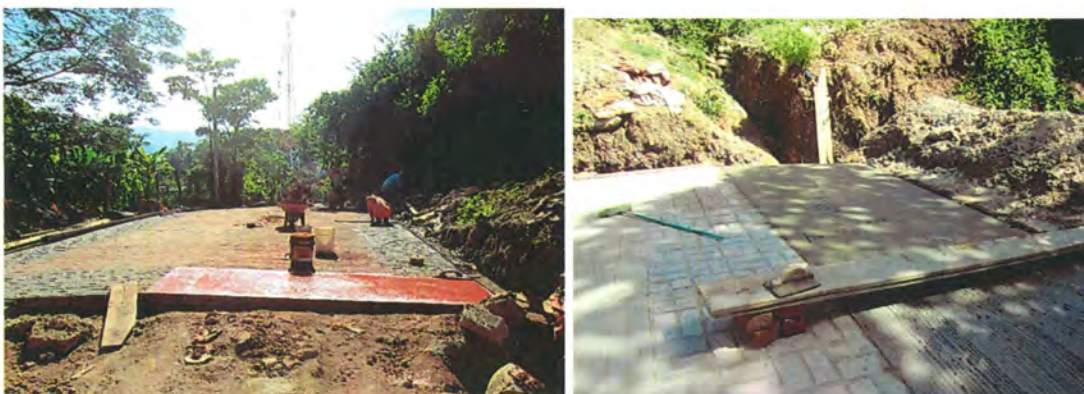
## Rampa 1

Construcción de Rampas de acceso ubicadas en estacionamiento 0+284 ( Rampa 1 ) final de proyecto y en estacionamiento 0+040 ( Rampa 2 ) ( contiguo al parque central)

La rampa 1 tiene una sección de  $6.80 \times 2.00 = 13.14 \text{ m}^2$

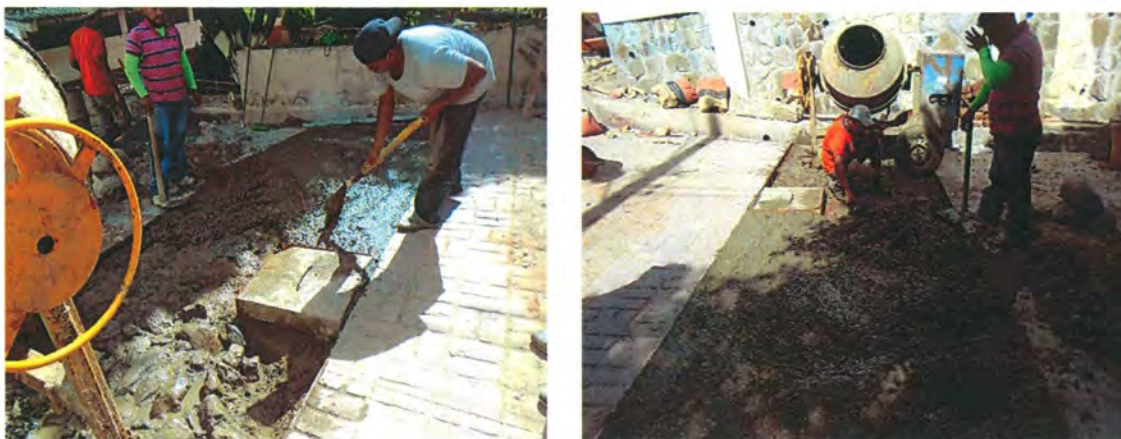
## Rampa 2

En total se concluye que se utilizaron en estas actividades un total de  $28.03 \text{ m}^3$  de Grava que respalda el volumen en exceso comprado para este material.

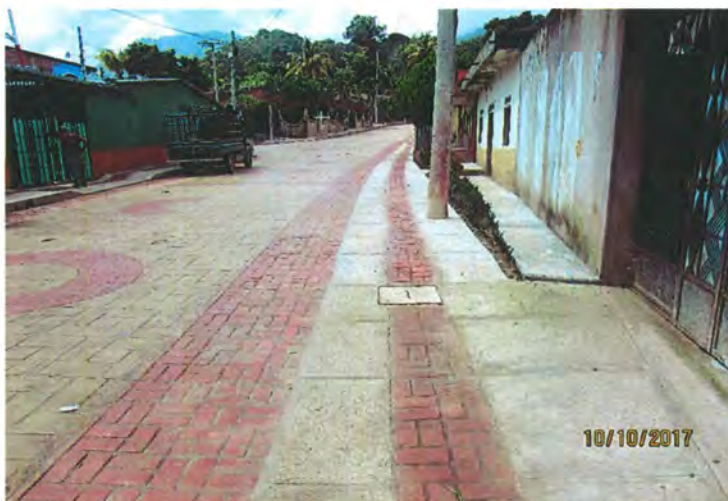
Sobre anchos de aceras de hasta 2.50 mts

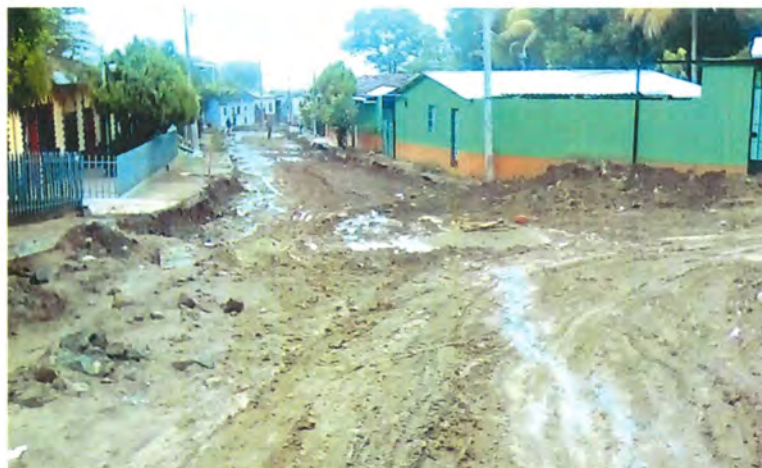
Se muestra las fuertes lluvias que afectaron el proyecto afectando el porcentaje de desperdicio de materiales entre ellos la arena, difícil de calcular esa cantidad.
