DIRECCIÓN DE AUDITORÍA CINCO

INFORME DE EXAMEN ESPECIAL AL CONTRATO DE PRESTAMO 2572/OC-ES, FINANCIADO CON FONDOS PROVENIENTES DEL BANCO INTERAMERICANO DE DESARROLLO, PARA LA EJECUCIÓN DEL PROGRAMA "SISTEMA INTEGRADO DE TRANSPORTE DEL ÁREA METROPOLITANA DE SAN SALVADOR, (SITRAMSS)" EJECUTADO POR EL VICEMINISTERIO DE TRANSPORTE, MINISTERIO DE OBRAS PÚBLICAS, TRANSPORTE Y DE VIVIENDA Y DESARROLLO URBANO (MOPTVDU), POR EL PERÍODO DEL 1 DE ENERO DE 2015 AL 30 DE ABRIL DE 2016.

SAN SALVADOR, 16 DE NOVIEMBRE DE 2020.

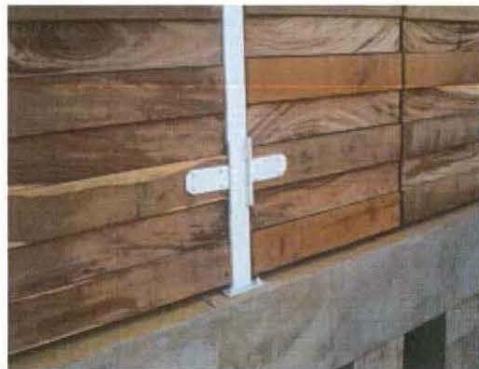
- a) Las quince puertas de la fachada norte y sur del nivel superior donde se encuentra el Salón del Museo, tienen holguras de dos a tres centímetros en el cierre de las mismas y en el nivel del piso terminado. Las cabezas de los pernos de las bisagras sobresalen en las quince puertas. En tres pares de puertas los pasadores están a alturas diferentes.

La instalación de las puertas en forma defectuosa permite que se filtre el agua, que se dañe o manche el piso y que se deterioren las puertas, por lo que a futuro se tendrá que incurrir en costos de reparación o sustitución de las mismas.

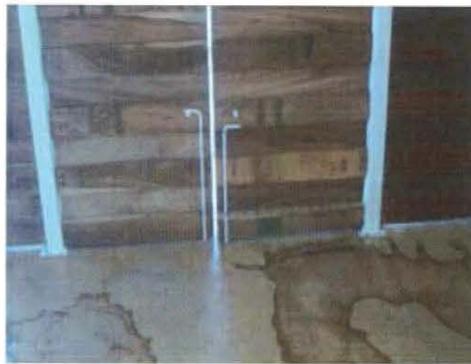
- b) Las puertas de tabloncillo de madera de la fachada, no son uniformes.
- c) En dos puertas instaladas al norte, los pares de pasadores superiores e inferiores son diferentes a los demás que fueron instalados.

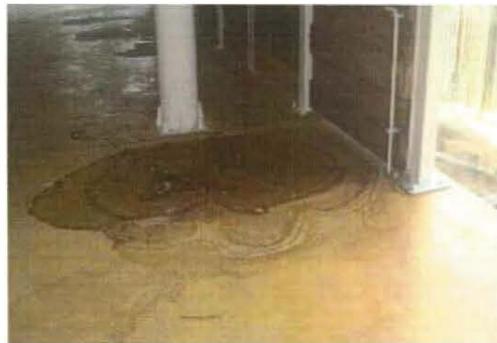
- d) El Salón del Museo para exposiciones se inunda cuando llueve, porque el agua se filtra por las holguras inferiores de las quince puertas, en las fotografías se muestran las manchas en el piso de concreto pulido terminado color amarillo, generado por la acumulación de agua.

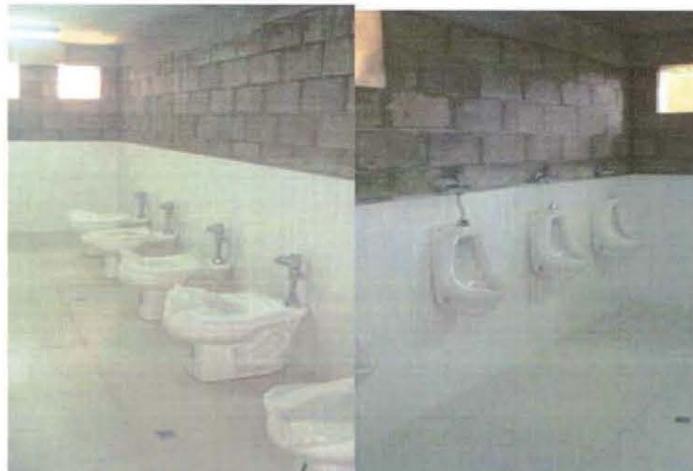
En el proyecto "Construcción de Edificio y Acceso Principal en Parque Infantil – ETAPA I", constatamos que el MOPTVDU no suministró las Divisiones de Denglas para instalarlas en los servicios sanitarios en el nivel inferior, por lo que el contratista no ejecutó las partidas según el Plan de Oferta del Contrato No. 258/2015 y dicha obra fue disminuida de los volúmenes de obra realizados, mediante la Resolución de Modificación No. 1/2016, quedando inconclusa, según detalle a continuación:

4	DIVISIONES DE MADERAS Y DENGLAS	UNIDAD	CANTIDAD
4.2	Instalación de Divisiones de Denglas proporcionadas por el propietario	m ²	18.00

Debido a la deficiencia, se limita la utilización de los sanitarios por la falta de divisiones y puertas; asimismo, para completar las obras se tiene que invertir tiempo y recursos en actividades que ya se habían previsto y la obra queda inconclusa, con respecto al diseño original.
