## **DIRECCION DE AUDITORIA UNO**

# **INFORME DE EXAMEN ESPECIAL A LA EJECUCIÓN PRESUPUESTARIA Y VERIFICACIÓN DE PROYECTOS A LA MUNICIPALIDAD DE EL CARRIZAL, DEPARTAMENTO DE CHALATENANGO, PERIODO DEL 01 DE MAYO DE 2015 AL 30 DE ABRIL DE 2018**

**SAN SALVADOR, 16 DE DICIEMBRE DE 2019**

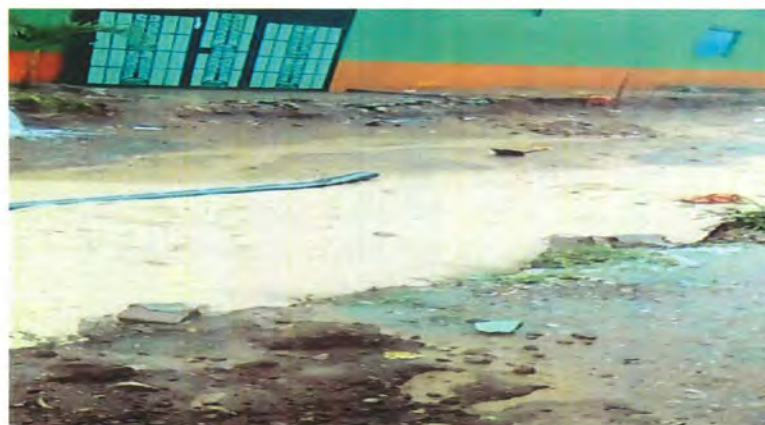
Se muestra las fuertes lluvias que afectaron el proyecto afectando el porcentaje de desperdicio de materiales entre ellos la arena, difícil de calcular esa cantidad.

*(El Concejo Municipal presenta nuevamente las fotografías presentadas en fecha 12 de julio)*

Finalmente consideramos que existió un desperdicio de material en un promedio del 10.0% del total de los materiales calculados, debido a las lluvias, y por la topografía de la calle, que creemos debe de tomarse en cuenta en el cálculo.
